Das Luftfahrt-Bundesamt weist auf vermehrte Ereignisse beim Betrieb von Flugzeugen mit Rotax-Motoren hin

Datum 14.08.2023

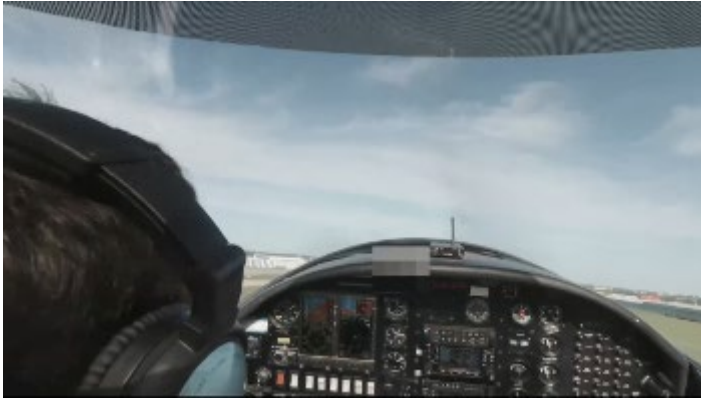
Unter folgendem Link finden Sie weiterhin die Videoaufnahme von einem Flug mit ähnlicher Motorstörung. Für die Veröffentlichung hat das LBA die Erlaubnis der beteiligten Personen eingeholt:
