Fiberglas-Technik Rudolf Lindner EASA AP.161	Technische Mitteilung (TM-G09) „Kontrolle / Austausch Höhenruder-Stange“	Grob Sailplanes EASA.A.250	Blatt 1 von 1 Ausgabe 08.04.2020
---	--	----------------------------------	-------------------------------------

Fiberglas-Technik Rudolf Lindner EASA AP.161	Service Bulletin (SB-G09) „Inspection / Replacement elevator pushrod“	Grob Sailplanes EASA.A.250	Page 1 of 1 Edition 08.04.2020
---	---	----------------------------------	-----------------------------------

Subject: Inspection / Replacement of elevator pushrod

Fiberglas-Technik Rudolf Lindner EASA AP.161	Anweisung / Instructions (AI-G09) „Inspektion/Austausch HR-Stange“/ „ <i>Inspection/replacement elevator pushrod</i> “	Grob Sailplanes EASA.A.250	Blatt / page 1 / 9 Ausgabe / edition 08.04.2020
---	--	----------------------------------	---

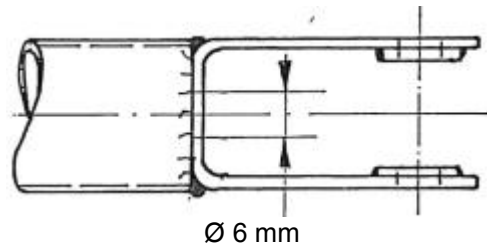
Abb 1 – Skizze der Kontrollbohrung am Gabelkopfende (Bohrung $\varnothing 6 \text{ mm}$), geschweißte Version
Drawing of the control hole in the lower fork head end (hole dia. 6 mm), welded version

- a. Am geschweißten Gabelkopfende unten muß die HR-Stange nach Zeichnung aufgebohrt werden (Bohrung Ø 6 mm, siehe Abb. 1). Bohrung aussen und innen entgraten.
The elevator pushrod must be drilled open on the welded lower fork head end according to the drawing (hole dia. 6 mm, see Abb. 1), Deburr the hole externally and internally.

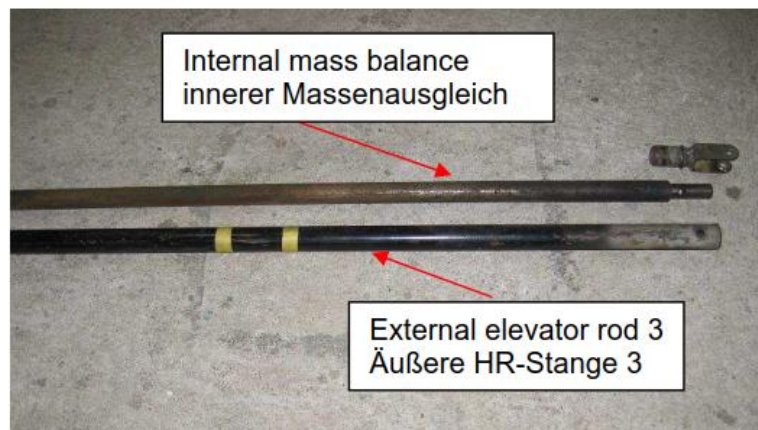
Abb 2 – Bild einer demontierten und zerlegten HR-Stange, genietete Version mit Massenausgleich
Picture of a demounted and disassembled pushrod, riveted version with mass balance

- d. Rohrriet am unteren Ende der Stange ausbohren (Bohrer Ø 6 mm) und danach den unteren Gabelkopf und – bei den Baureihen Astir II – das innere Massenausgleichsgewicht ausbauen. (Bei Baureihen Twin III ist dieser Massenausgleich am oberen Ende montiert und braucht nicht entfernt zu werden.)

See Abb.2 for such an elevator pushrod in disassembled status.
